hoogheemraadschap
Hollands
Noorderkwartier

Monitoringsrapportage HHNK 2015

16.14810

16 maart 2016

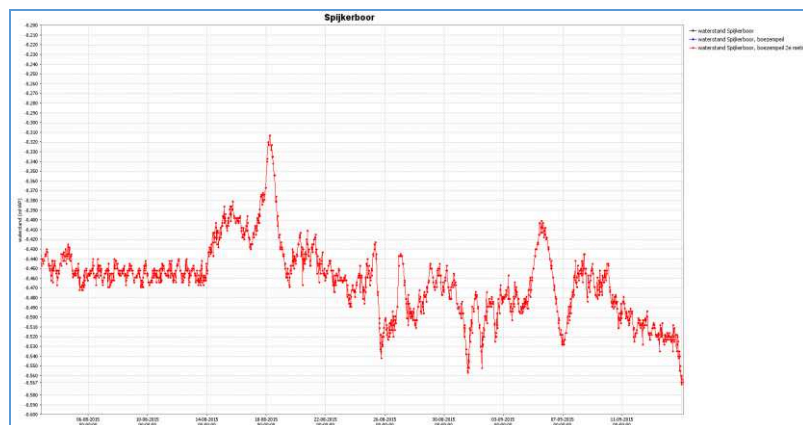
Figuur 3.1. Peilverloop in de Schermerboezem bij Spijkerboor voor de periode augustus tot half september. (bron: FEWS HHNK)

Problemen met wateroverlast door extreme neerslag zijn er in 2015 nauwelijks geweest. In augustus en september is wel fors meer regen gevallen dan normaal, maar de regen viel redelijk gespreid en kon door de gemalen goed worden afgevoerd (figuur 6.2). Op enkele dagen in de tweede helft van augustus en september vielen lokaal forse neerslaghoeveelheden, zo'n 30 tot 50 mm per etmaal. Dit leidde niet tot problemen, er is voldoende bergings- en afvoercapaciteit in het watersysteem om dit op te vangen. Piekafvoeren naar de boezem hebben ook niet tot problematische peilstijgingen geleid. De hoogste waterstand op de boezem bij Spijkerboor werd bereikt op 18 augustus 2015 en bedroeg -0,31 m NAP, zo'n 20 cm boven streefpeil en 30 cm onder maalstoppeil (het boezempeil waarbij geen afvoer vanuit de polders meer mogelijk is). Dit is te danken aan slim boezembeheer waarbij met behulp van een overkoepelende gebiedsregeling de afvoeren en peilen worden geoptimaliseerd op basis van weers- en waterstandsverwachtingen. Deze gebiedsregeling en de ondersteunende neerslag-afvoermodellen worden doorlopend verbeterd op basis van de prestaties die worden gemonitord.

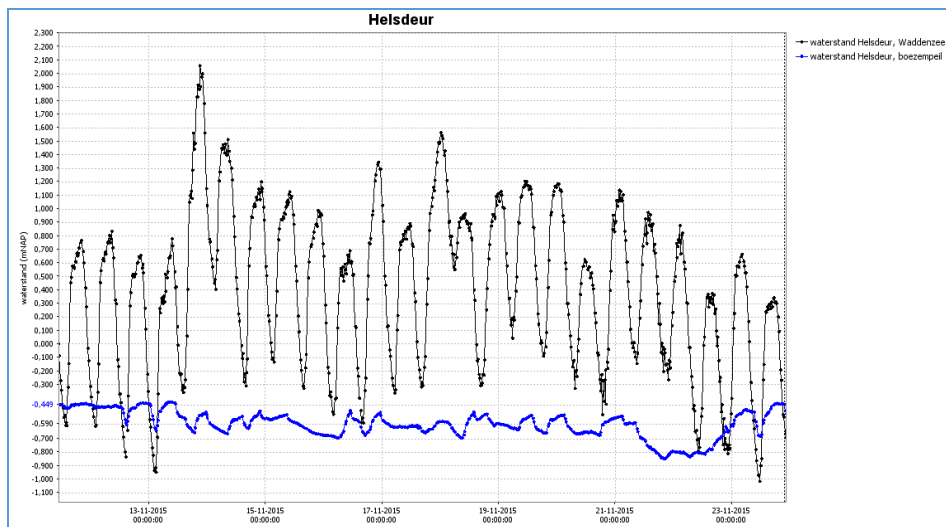
Figuur 3.2. De laagwaters op de Waddenzee (zwarte lijn) blijven 18 maal boven boezempeil (blauwe lijn), waardoor er niet kan worden gespuid. (bron: FEWS HHNK).

Een bijzondere situatie deed zich voor tussen 12 en 22 november 2015. Bij gemaal de Helsdeur kon maar liefst 18 laagwaterperiodes achter elkaar niet worden gespuid, omdat de waterstand in de Waddenzee de gehele tijd hoger was dan het boezempeil. Dit werd veroorzaakt door een aanhoudende harde westenwind, waardoor het water flink werd opgestuwd en er sprake was van stormopzet bovenop het getij.

Deze lange "spuiloze" periode heeft niet tot problemen geleid op de boezem of de daarop afwaterende gebieden. Gemaal de Helsdeur heeft voldoende water kunnen afvoeren met inzet van drie van de vier pompen. Niet spuien maar pompen betekent natuurlijk wel dat de energiekosten oplopen!

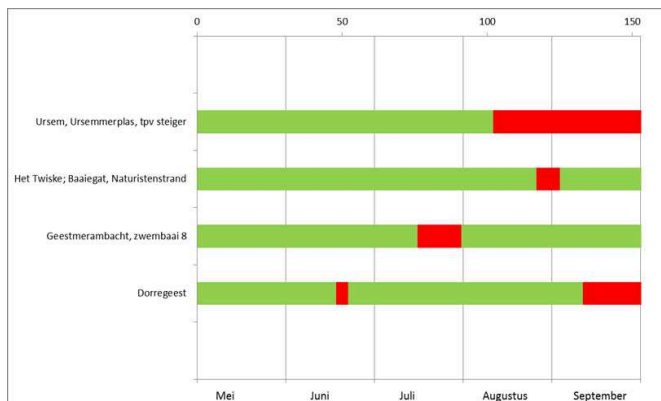
Figuur 4.8 Periodes met niet-zwembare dagen (rood) op locaties met problemen.

De Ursemmerplas kent de meeste problemen met ruim vijftig niet-zwembare dagen, veroorzaakt door zowel bacteriën als blauwalgen. Verder is hier vrijwel het gehele zwemseizoen sprake van onvoldoende doorzicht en heeft vissterfte plaatsgevonden. De afgelopen tien jaar zijn hier vrijwel elk jaar zwemverboden geweest. Er zijn gerichte maatregelen genomen, zoals het plaatsen van een beluchtingsinstallatie. De problemen met waterkwaliteit bleven, dit was aanleiding deze locatie af te voeren. De Ursemmerplas is vanaf 2016 geen officiële zwemwaterlocatie meer.

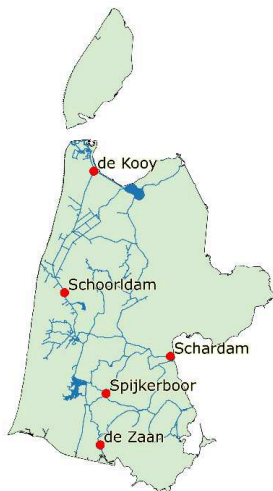
Figuur 5.1. Meetpunten in de Schermerboezem

Er zijn vijf meetpunten geselecteerd in de Schermerboezem. Het eerste punt, Schardam, ligt bij het inlaatpunt en komt vrijwel overeen met Markermeerwater. Het ingelaten water stroomt eerst westwaarts, vervolgens gaat een deel naar het zuiden (Zaangemaal) en een deel naar het noorden

(de Helsdeur). In de zuidelijke tak zijn twee meetpunten gekozen: Spijkerboor (halverwege) en de Zaan (in de buurt van het boezemgemaal). Idem voor de noordelijke tak (Schoorldam en de Kooy). Zie figuur 5.1.

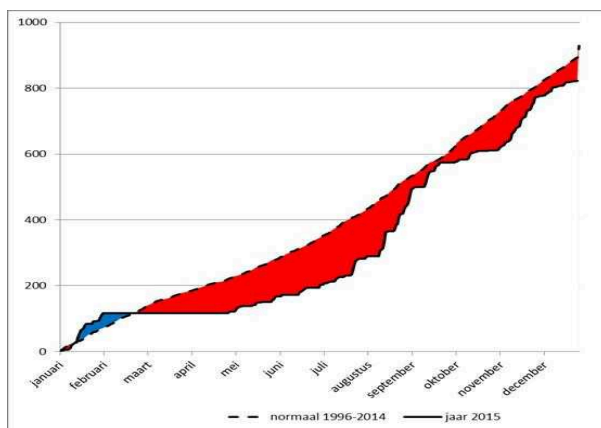
Figuur 7.1 De gesommeerde neerslag in mm voor het beheersgebied van HHNK in 2015 (stippellijn) ten opzichte van gemiddelde (1996 -2014).

Als de doorgetrokken lijn omhoog gaat, valt er neerslag. Hoe steiler de lijn omhoog gaat, hoe meer neerslag er valt. Als de lijn horizontaal loopt, is er een periode geen neerslag gevallen. In de figuur zien we iets heel bijzonders: een extreem lange periode van bijna drie maanden (88 dagen) zonder enige neerslag van eind januari tot eind april. Vanaf de laatste week juli tot half september valt er veel neerslag, met name de tweede helft van augustus.
